Tutela del bacino del Lago di Annone

Attività LRH

Lago di Annone – Stato di salute e viabilità ciclopedonale
Situazione attuale e prospettive
02.02.2022 ore 21.00

Piano di ricerca perdite fognarie

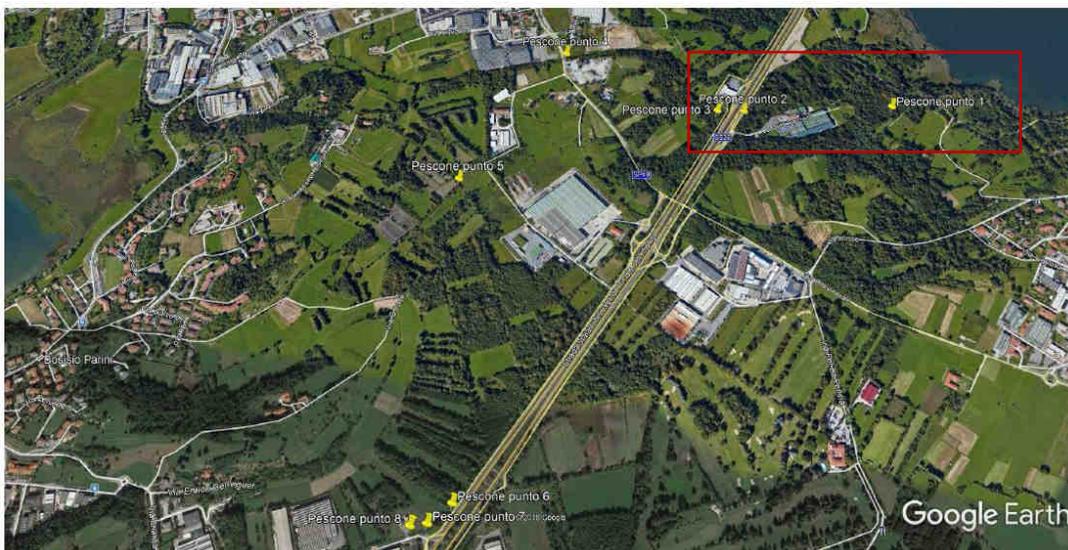
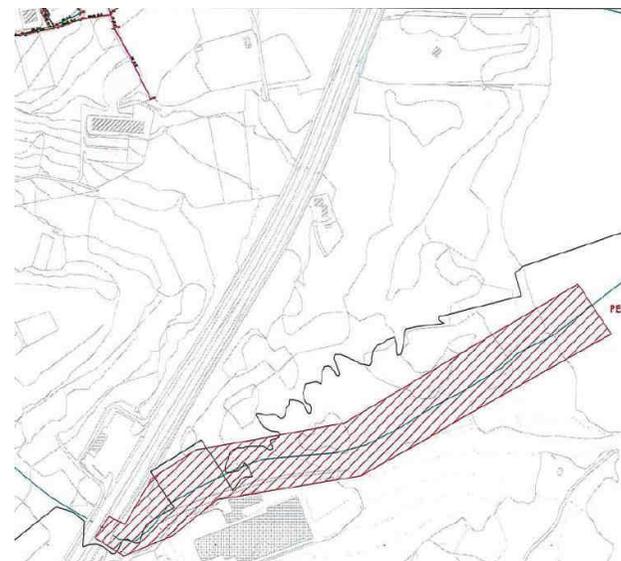
Torrente Pescone – Annone Brianza

- Reti fognarie: **Nessuna criticità strutturale** 👍
- Scarichi da scolmatori: **ASSENTI** 👍
- Scarichi di emergenza da stazioni di sollevamento: **ASSENTI** 👍
- Criticità ambientali: **scoli da terreni agricoli (post-concimazione)** 🚫
- **Azioni di miglioramento:** non necessarie

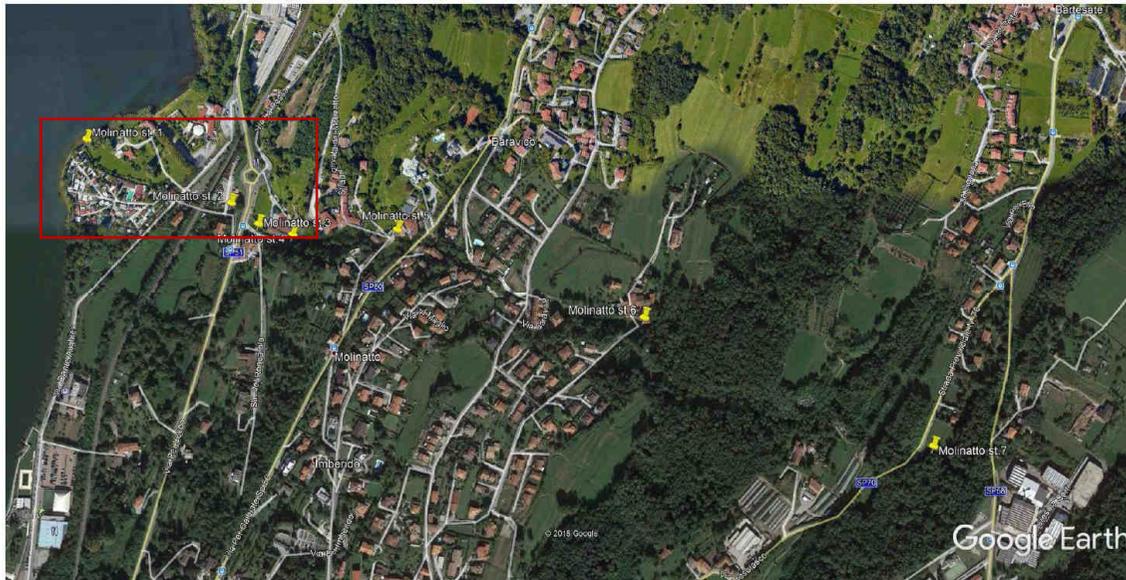
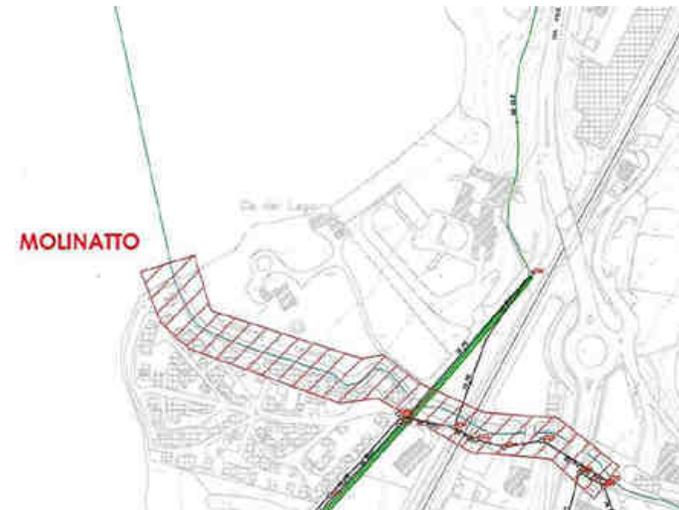
Torrente Molinatto – Oggiono

- Reti fognarie: **Nessuna criticità strutturale** 👍
- Scarichi da scolmatori: **ASSENTI** 👍
- Scarichi di emergenza da stazioni di sollevamento: **ASSENTI** 👍
- Criticità ambientali: **apporti inquinanti di entità limitata** 👍
- **Azioni di miglioramento:** non necessarie.

In corso di valutazione ulteriore controllo a monte della stazione 7 nell'abitato di Villa Vergano.

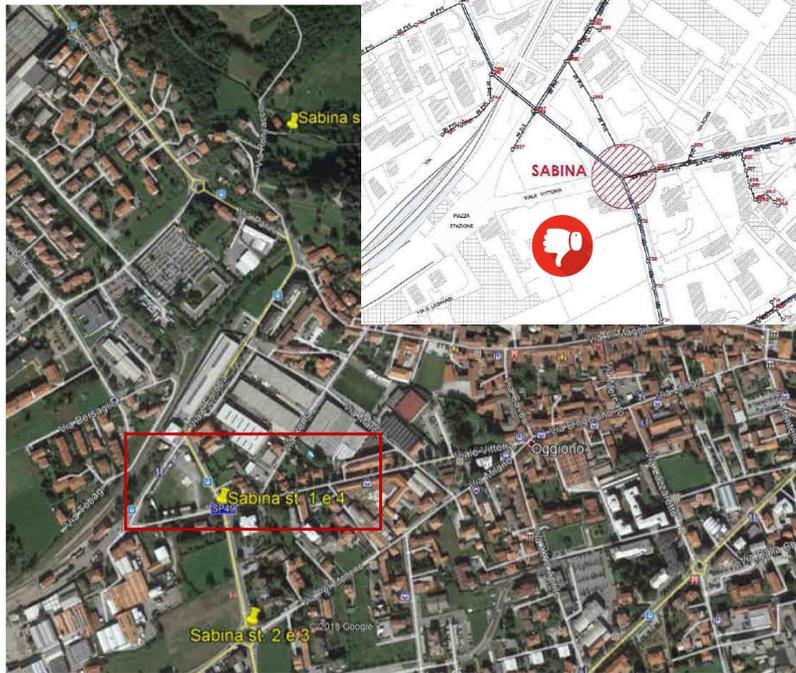
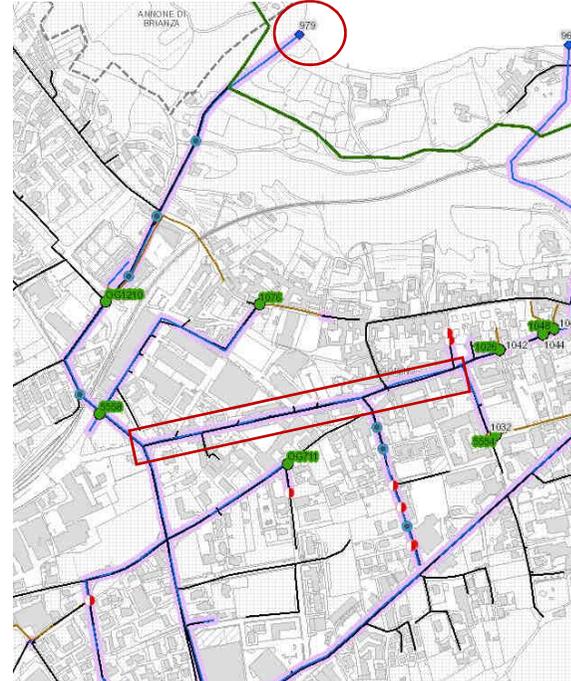
Scarico Sabina – Oggiono

- Reti fognarie: **riparazione perdita** (incrocio via Kennedy, via per Molteno e viale Vittoria – Ottobre 2018)

- Scarichi da scolmatori: **PRESENTI**

- Scarichi di emergenza da stazioni di sollevamento: **ASSENTI**

- **Azioni di miglioramento:**
 - Monitoraggio attivazione scolmatori con TLC
 - Verifica allacciamenti non corretti
 - Piano fognario delle reti (in corso)

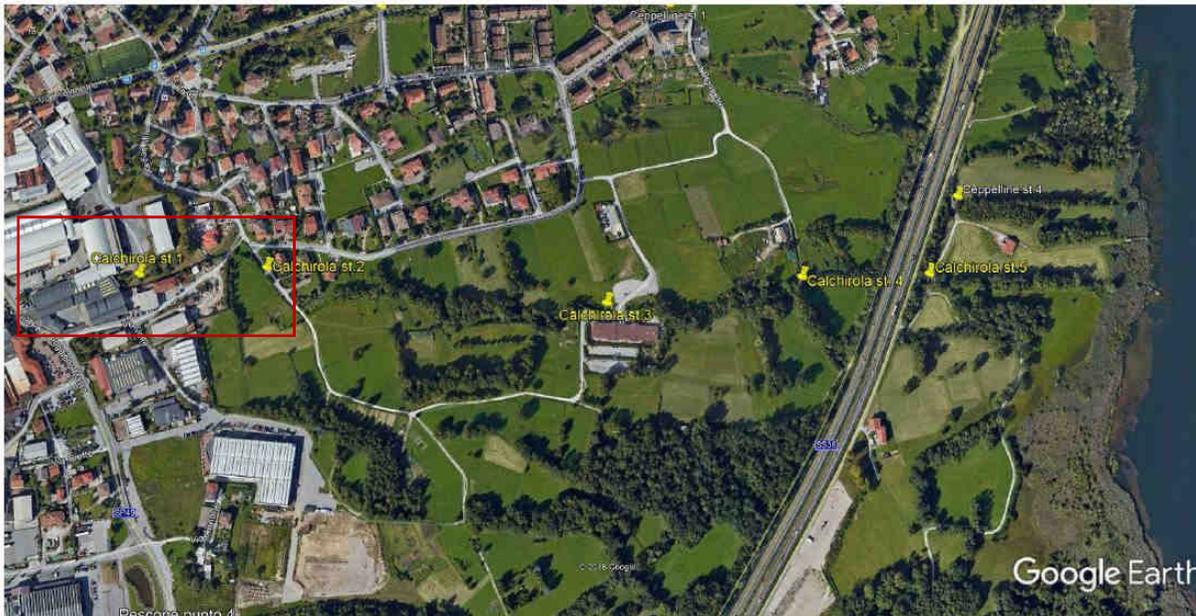
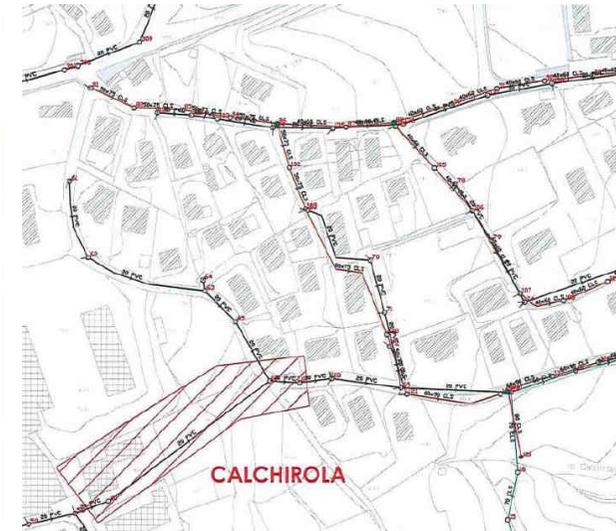
Torrente Calchirola – Suello

- Reti fognarie: **Nessuna criticità strutturale**

- Scarichi da scolmatori: **DISMESSI DOPO SEPARAZIONE RETI**

- Scarichi di emergenza da stazioni di sollevamento: **ASSENTI**

- **Azioni di miglioramento:** non necessarie.

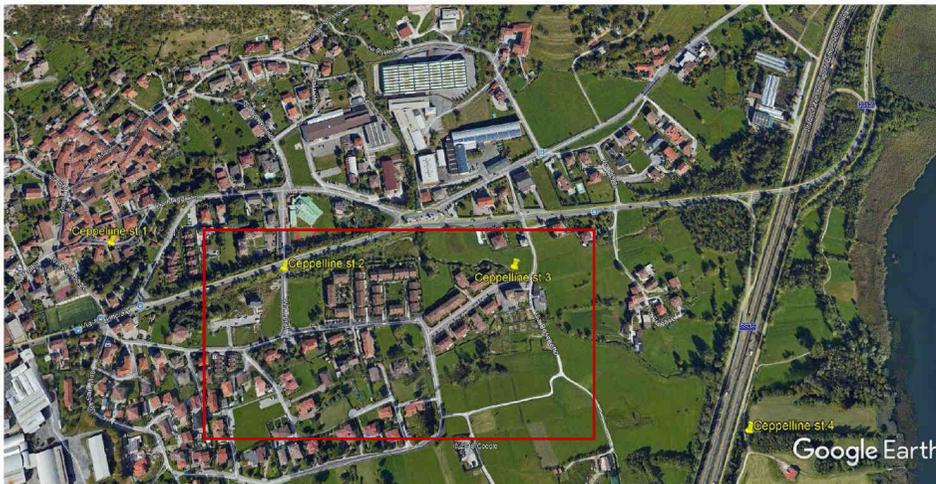
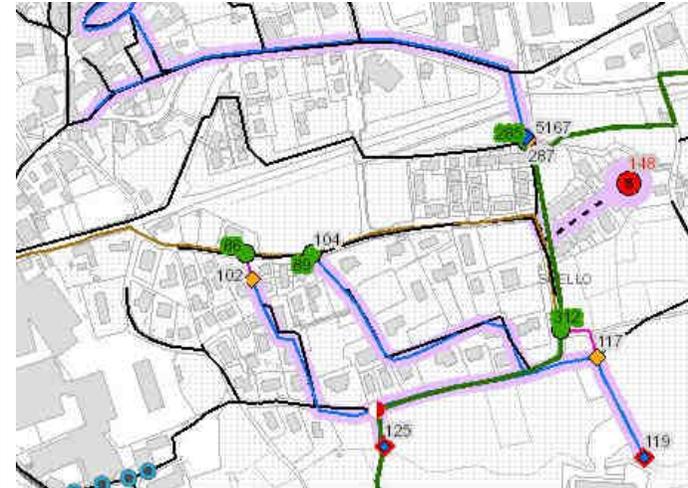
Torrente Ceppelline – Suello

- Reti fognarie: **Nessuna criticità strutturale** 🍎
- Scarichi da scolmatori: **PRESENTI** ⚠️
- Scarichi di emergenza da stazioni di sollevamento: **ASSENTI** 🍎
- Criticità ambientali: **apporti inquinanti di entità limitata** 🍎
- **Azioni di miglioramento:**
 - Realizzazione rete fognatura nera in Via Maggiore con dismissione scolmatore 🍎

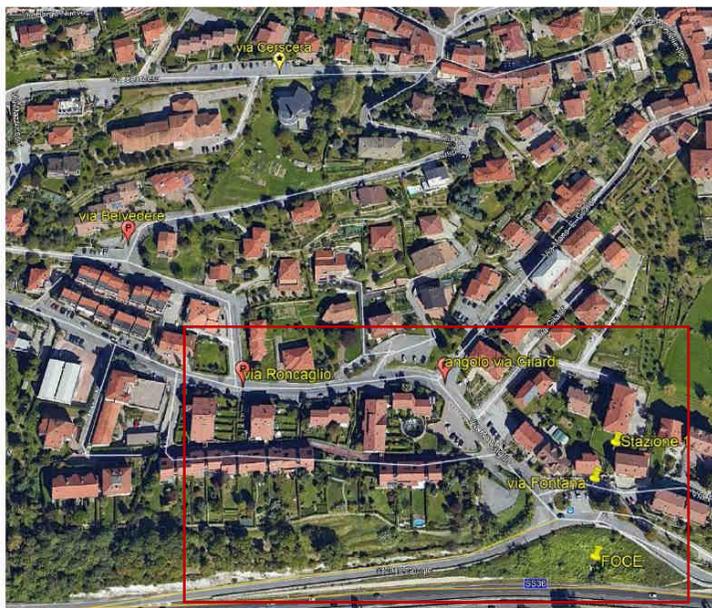
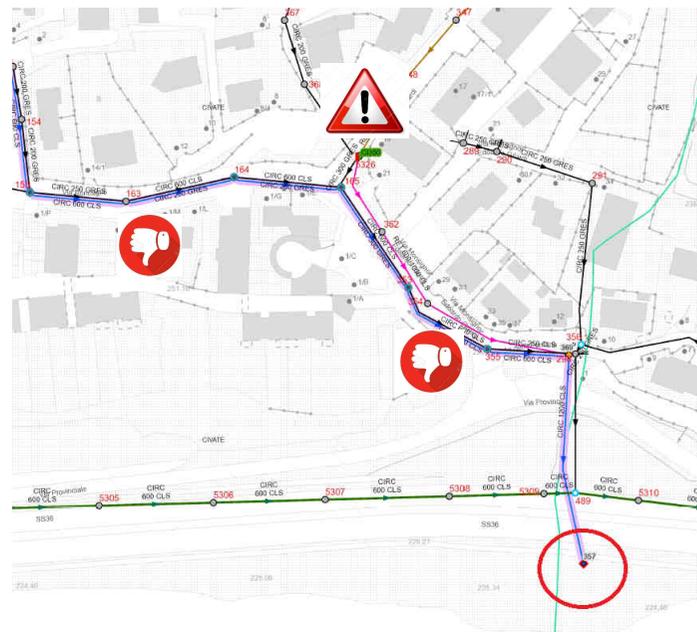
Torrente Pramaggiore – Civate

- Reti fognarie: **presenza reti duali** 🚫 (Vie del Pozzo, Belvedere, Roncaglio, Monsignor Gilardi),
- Scarichi da scolmatori: **PRESENTI** ⚠️
- Scarichi di emergenza da stazioni di sollevamento: **ASSENTI** 👍
- **Azioni di miglioramento:**
 - Rifacimento rete fognaria di Via Cerscera 👍
 - Ispezione lungo l'asta del torrente Pramaggiore per individuazione eventuali scarichi abusivi.
 - Corretta esecuzione allacciamenti alla rete fognaria
 - Interventi strutturali di separazione reti

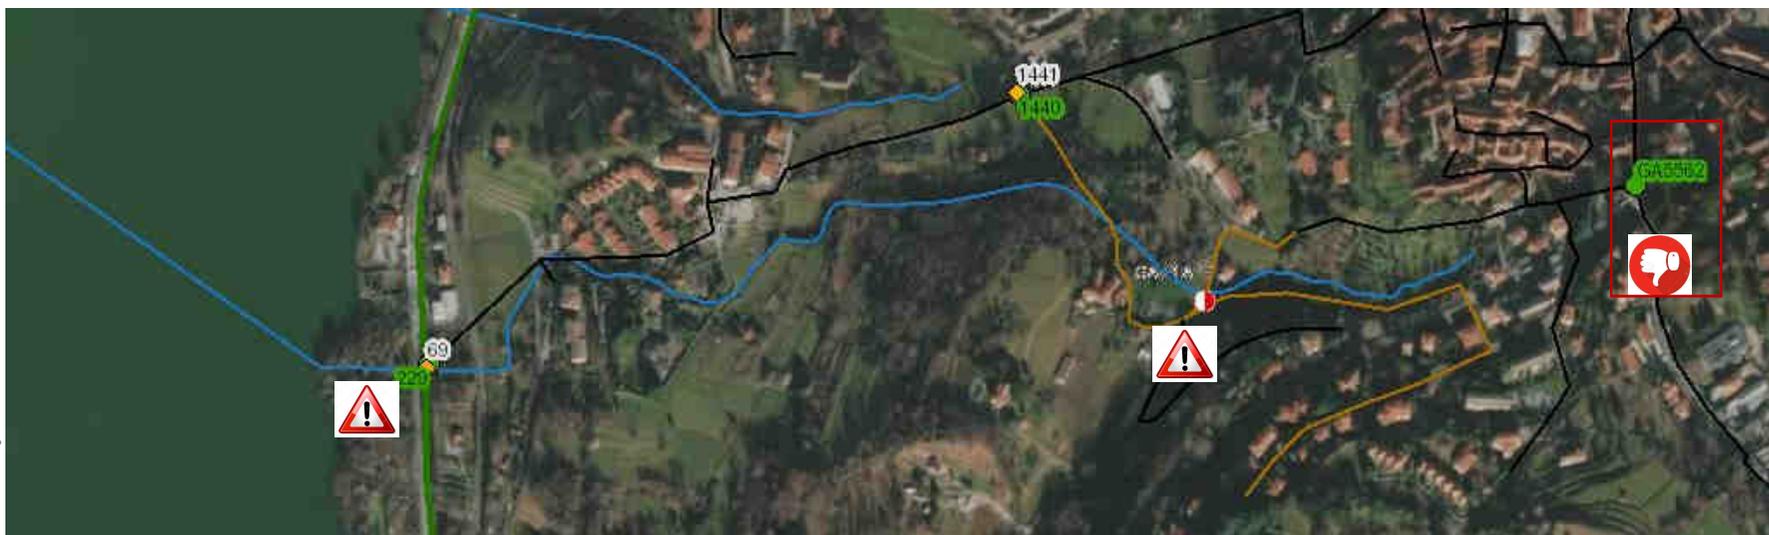
- Reti fognarie: **Criticità strutturale via 2 Giugno**

- Scarichi da scolmatori: **PRESENTI**

- Scarichi di emergenza da stazioni di sollevamento: **ASSENTI**

- **Azioni di miglioramento:**
 - TLC scolmatore n°229 sul collettore consortile

- Manutenzione straordinaria rete fognaria - Via 2 Giugno

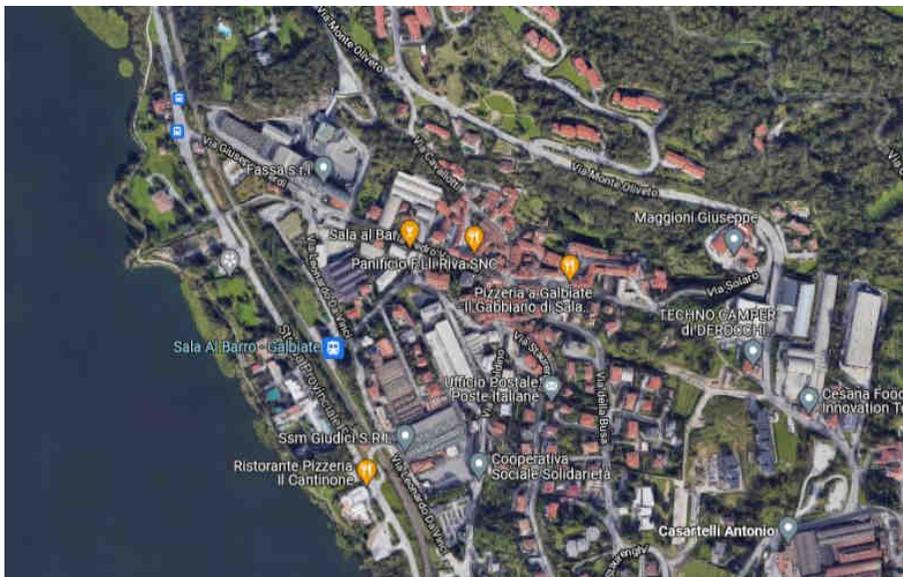
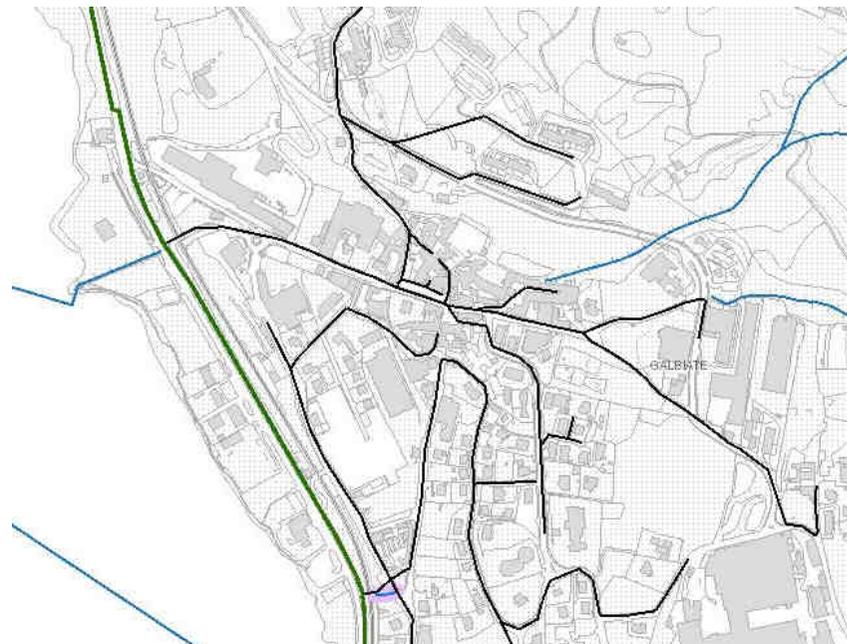
Torrente Cologna – Galbiate

- Reti fognarie: **Nessuna criticità strutturale** 👍
- Scarichi da scolmatori: **ASSENTI** 👍
- Scarichi di emergenza da stazioni di sollevamento: **ASSENTI** 👍
- Criticità ambientali: **area urbanizzata e industriale**
- **Azioni di miglioramento:**
 - Controllo corretta esecuzione allacci e scarichi industriali.
