Tutela del bacino del Lago di Annone

Attività LRH

Lago di Annone – Stato di salute e viabilità ciclopedonale
Situazione attuale e prospettive
02.02.2022 ore 21.00

Piano di ricerca perdite fognarie

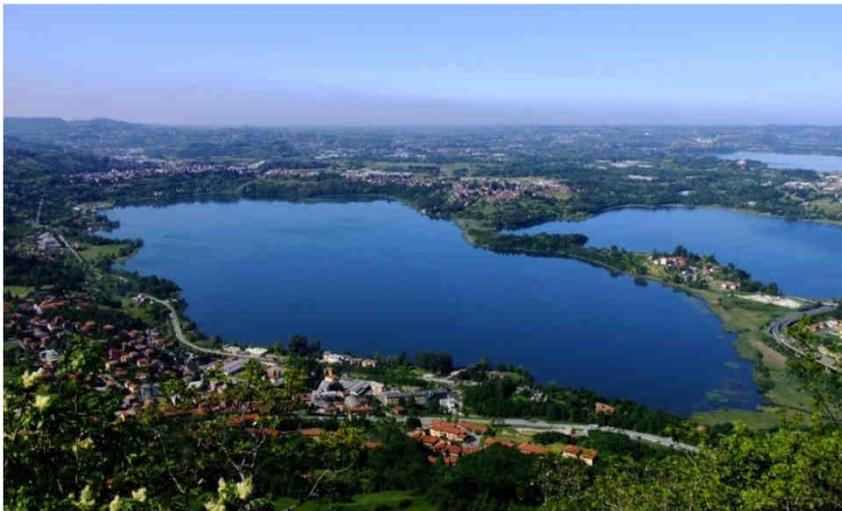
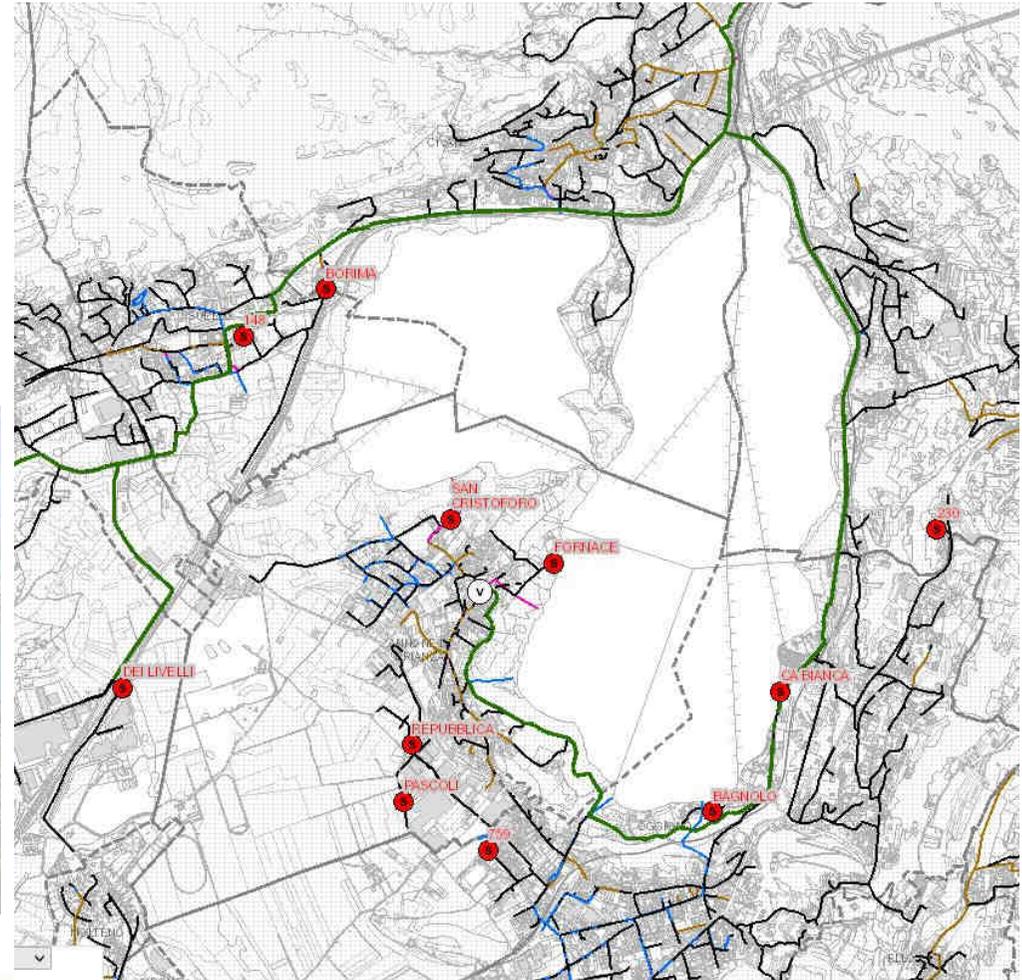
Piano di controllo SS-SF

Ispezione periodica e pulizia dei manufatti scolmatori (40) e delle stazioni di sollevamento (11) recapitanti nel Bacino del Lago di Annone.
